Bouwhistorische verkenning met waardestelling

**Poststraat 19, Zierikzee  
Gemeente Schouwen-Duiveland (ZL)**

Projectnummer	A1181
In opdracht van	Mevr. Nguyen, Breda
Auteur	M.C. van Dam
Redactie	S. Moerman
Versie	1.1
Status	concept

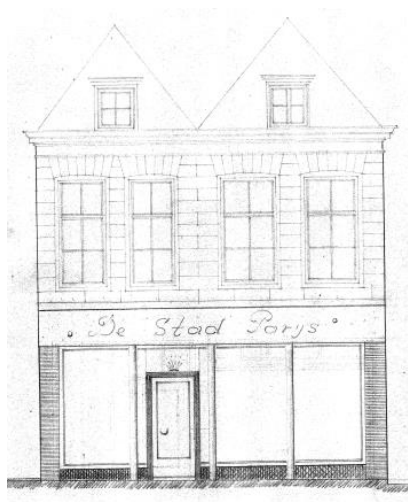
*Figuur 9: De nieuwe pui die in 1958 werd geplaatst.*

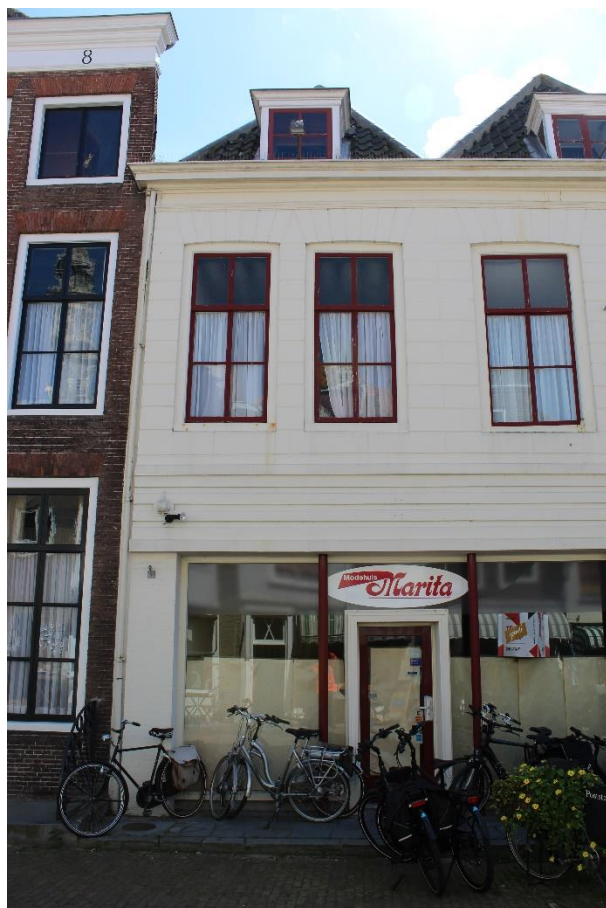
Figuur 10: De voorgevel van bouwdeel A.

De voorgevel van het pand betreft een asymmetrische, tweelaags lijstgevel. Op de begane grond wordt het beeld bepaald door de winkelpui die in 1958 werd geplaatst. Daarboven is de gevel voorzien van een gewitte pleisterlaag met schijnvoegen. Er bevinden zich twee negentiende-eeuwse vensters met zesruits schuiframes. Een eenvoudige kroonlijst, die beide bouwdelen koppelt, sluit de gevel af. Het dakschild wordt doorbroken door een recente houten dakkapel. De achtergevel van het bouwdeel is door de achterbouw uit 1990 slechts fragmentarisch zichtbaar.

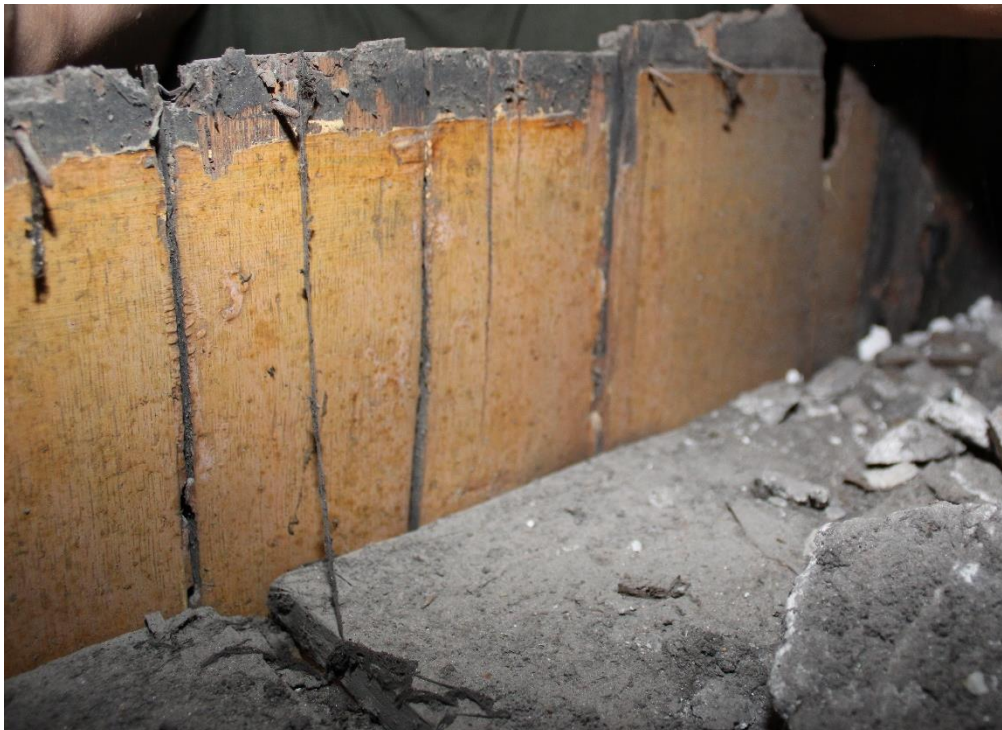
*Figuur 16: Opname wagenshot.*

- De restanten van de wagenshot aftimmering zijn, voor zover kon worden waargenomen, van waarde vanwege de mate van zeldzaamheid en als drager van historische informatie.

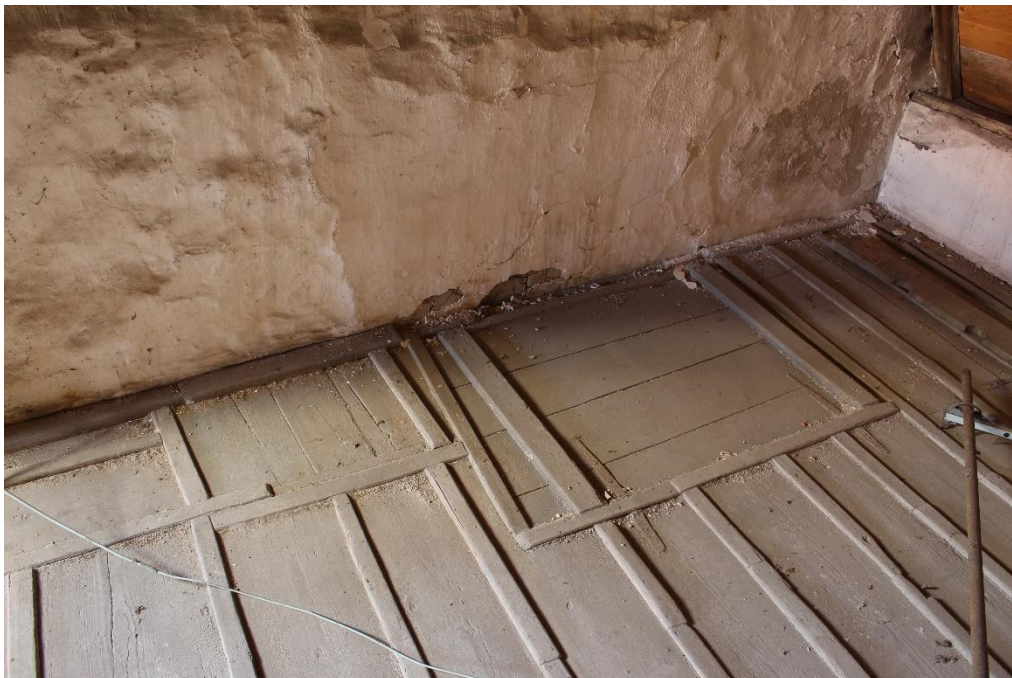
*Figuur 18: Eén van de luiken in het achterste deel van de zoldervloer.*

Een steile steektrap leidt naar de zolder. Deze is ongedeeld en wordt afgedekt met de historische kapconstructie. In de rechter borstwering is een dichtgezette doorgang naar bouwdeel B zichtbaar. In het achterste deel van de zoldervloer zijn twee luiken opgenomen. Mogelijk betreffen het trapluiken.

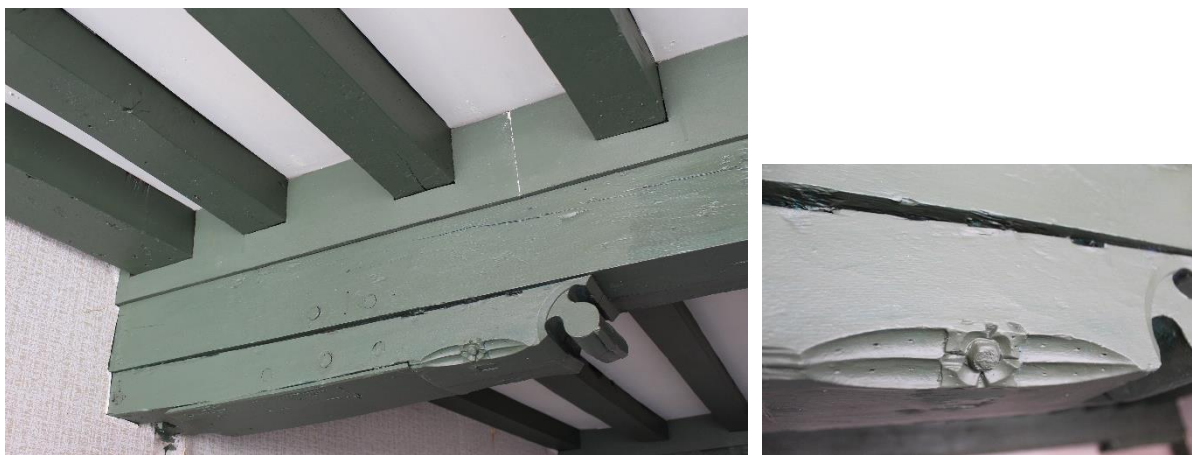
*Figuur 19: Opname van één van de peerkraalsleutelstukken.*

Door het lichten van enkele plafondplaten kon worden waargenomen dat de verdiepingsbalklaag een samengestelde balklaag betreft die onderdeel heeft uitgemaakt van een houtskelet. Vanwege de beperkte bereikbaarheid van de balklaag konden geen maten worden genomen. Van het verdiepingshoutskelet zijn de moerbalken en kinderbinten zichtbaar, en één muurstijl. Er is sprake van twee gebintvakken, de tweede moerbalk betreft een herstelling. De sleutelstukken met een peerkraalprofiel en gestoken rozetjes horen tot de oorspronkelijke opzet, het renaissance sleutelstuk bij de eerste moerbalk betreft een latere herstelling. De kinderbinten zijn opgelegd en in oorsprong is er sprake geweest van kopschotjes om stofdoorslag vanaf de zoldervloer tegen te gaan. In de huidige situatie is er sprake van een plank met sparingen die tegen de moerbalk is getimmerd. In de kast onder de trap is het enige (relatief) gave korbeelstel te zien. Er is sprake van korbeels met een kromming. Om de trap te kunnen plaatsen is het sleutelstuk deels verzaagd.

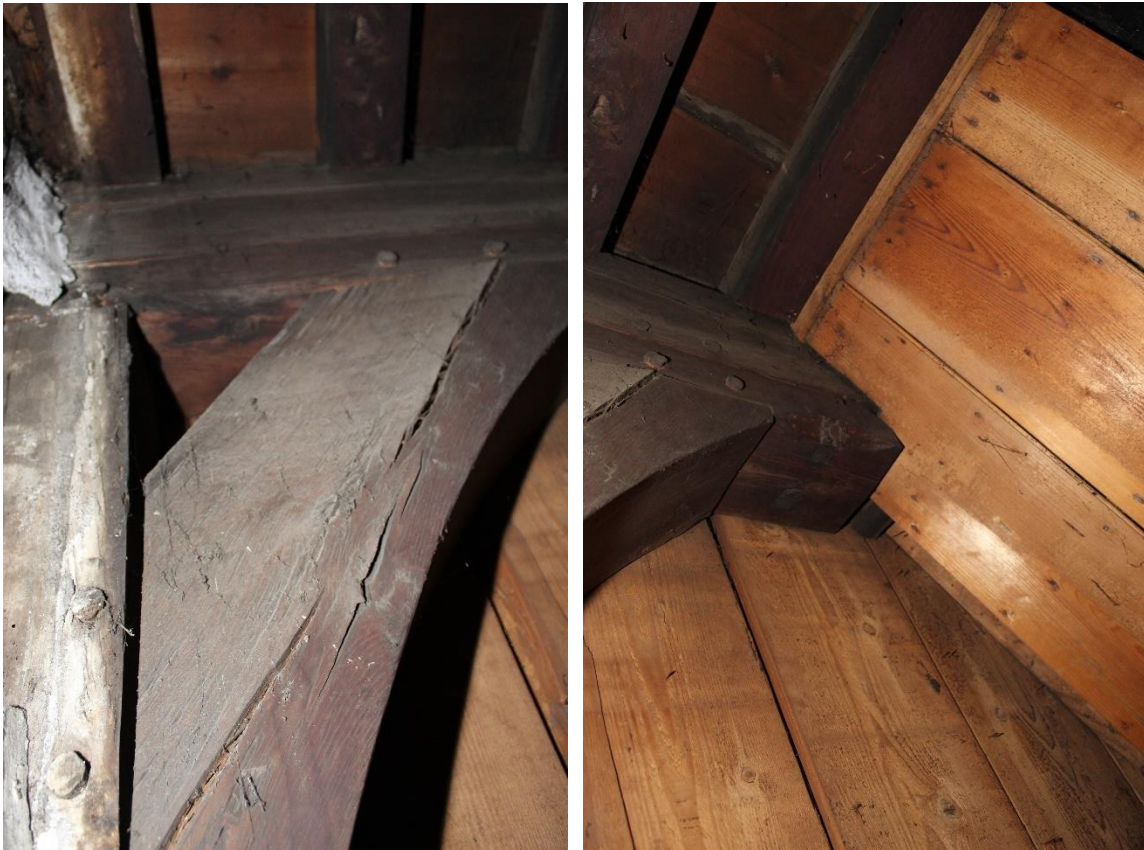
*Figuur 21: Het laatste korbeelstel.*

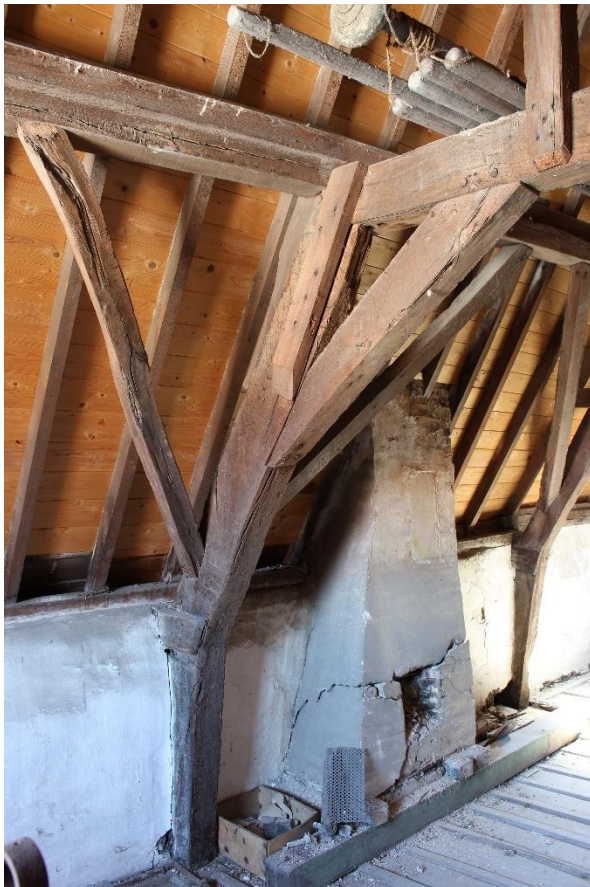
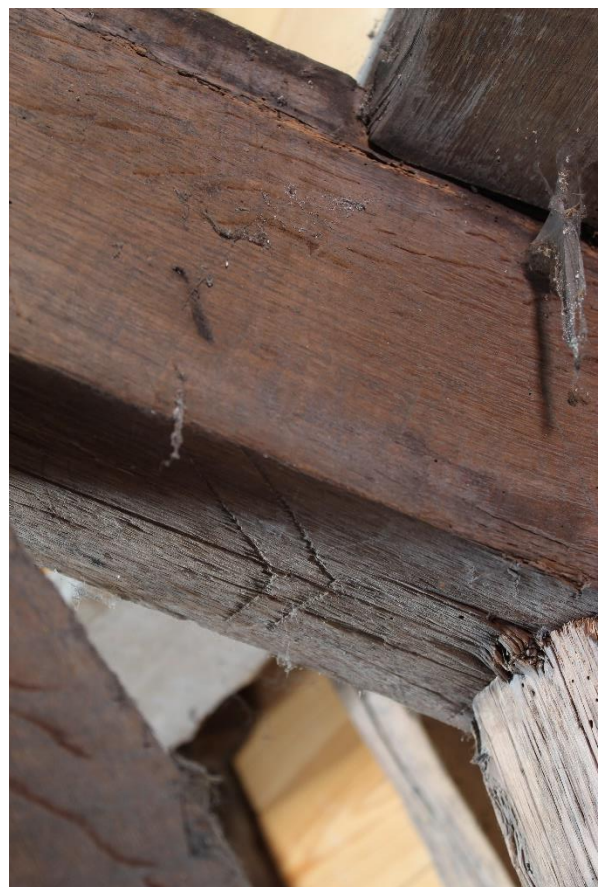
*Figuur 22: Eén van de spantbenen. Rechts: gehaald telmerk 2*

De kapconstructie wordt gevormd door drie eikenhouten dekbalkjukken met blokkeels, gekromde spantbenen, korbels en een nokstijl met schetsplaat. Over de dekbalk bevinden zich flieringen waarlangs de daksporen lopen. Voor de aansluiting van de korbels op de spantbenen zijn gesmede nagels toegepast, de overige constructie-elementen zijn met houten nagels gezekerd. Op alle jukken zijn gehaalde telmerken aangetroffen. De telling is oplopend vanaf de voorgevel, links met rechte merken en rechts met gebroken merken.

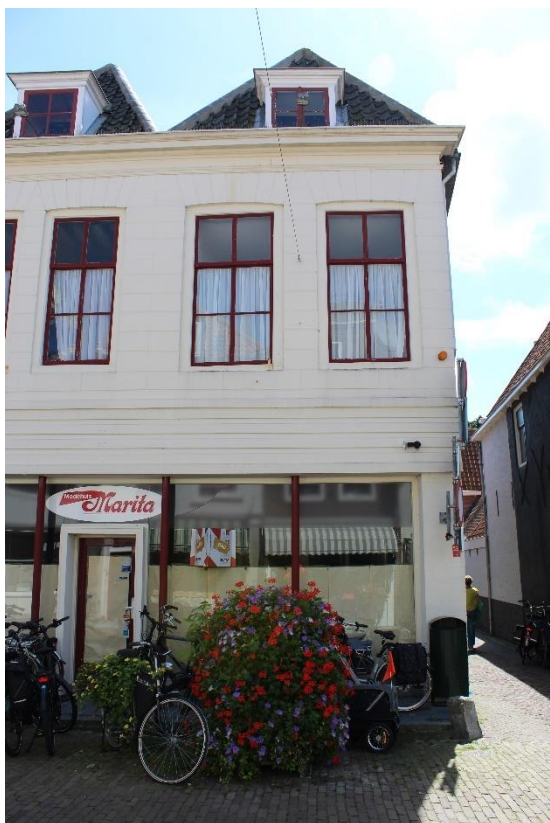
Figuur 23: De voorgevel van bouwdeel B.

De voorgevel van het pand betreft een asymmetrische, tweelaags lijstgevel. Op de begane grond wordt het beeld bepaald door de winkelpui die in 1958 werd geplaatst. Daarboven is de gevel voorzien van een gewitte pleisterlaag met schijnvoegen. Er bevinden zich twee negentiende-eeuwse vensters met zesruits schuiframen. Een eenvoudige kroonlijst, die beide bouw delen koppelt, sluit de gevel af. Het dakschild wordt doorbroken door een recente houten dakkapel.

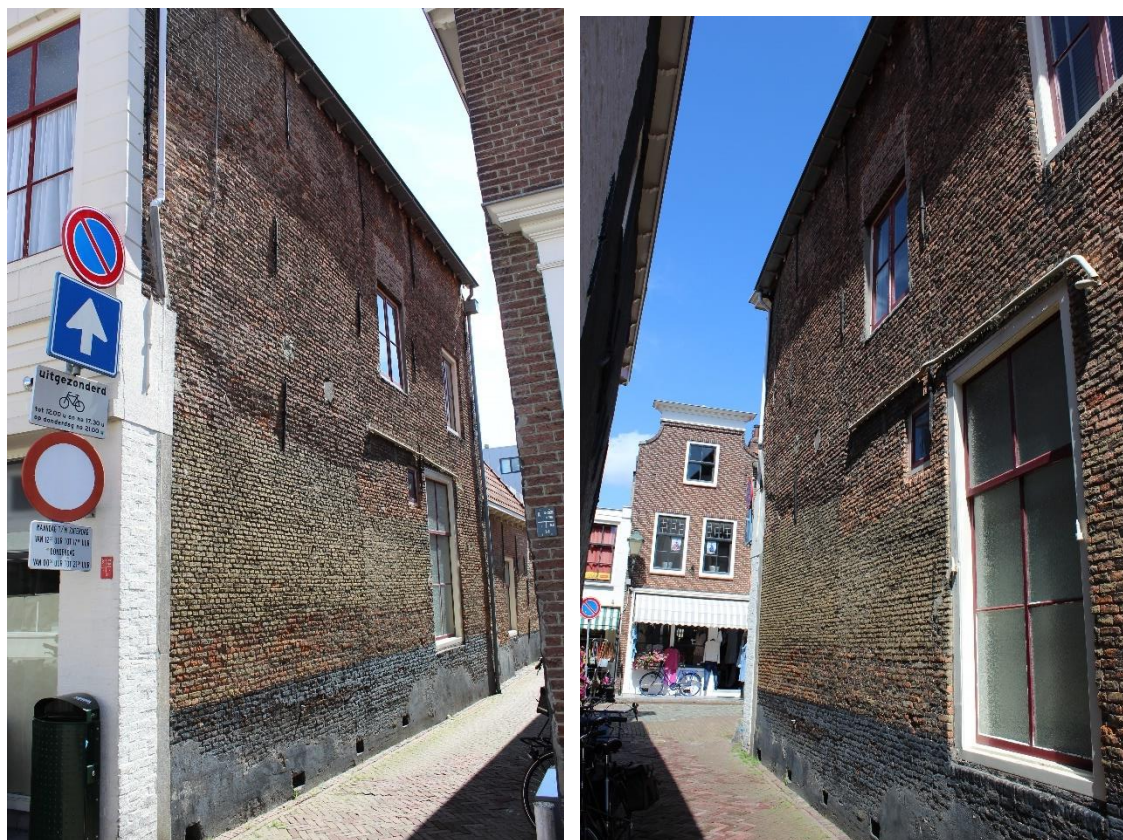
*Figuur 24: De rechterzijgevel van bouwdeel B.*

De rechter zijgevel, grenzend aan de steeg, is met handvormstenen en kalkmortel in kruisverband opgetrokken. Er is, vermoedelijk met teer, een hoge spatstrook aangebracht die het kostbare muurwerk beschermt. Op de begane grond bevindt zich nabij de achtergevel één groot negentiende-eeuws venster. Omdat de dagkanten netjes zijn gemetseld kan verondersteld worden dat dit venster een ouder, mogelijk nog zestiende-eeuws, exemplaar heeft vervangen. Voorts bestaat de indeling op de begane grond uit een klein venster, links van het grote venster. Genoemde gevelopeningen zijn tussen rollagen geplaatst. Ter hoogte van de verdieping bevindt zich één venster nabij de achtergevel en een venster in een vermaakte gevelopening. De gevel wordt afgesloten door een vernieuwde goot op klossen. In het rechter deel van de gevel is het restant zichtbaar van een bloktandlijst die de oude goot droeg. De achtergevel van het bouwdeel is door de achterbouw uit 1990 slechts fragmentarisch zichtbaar.

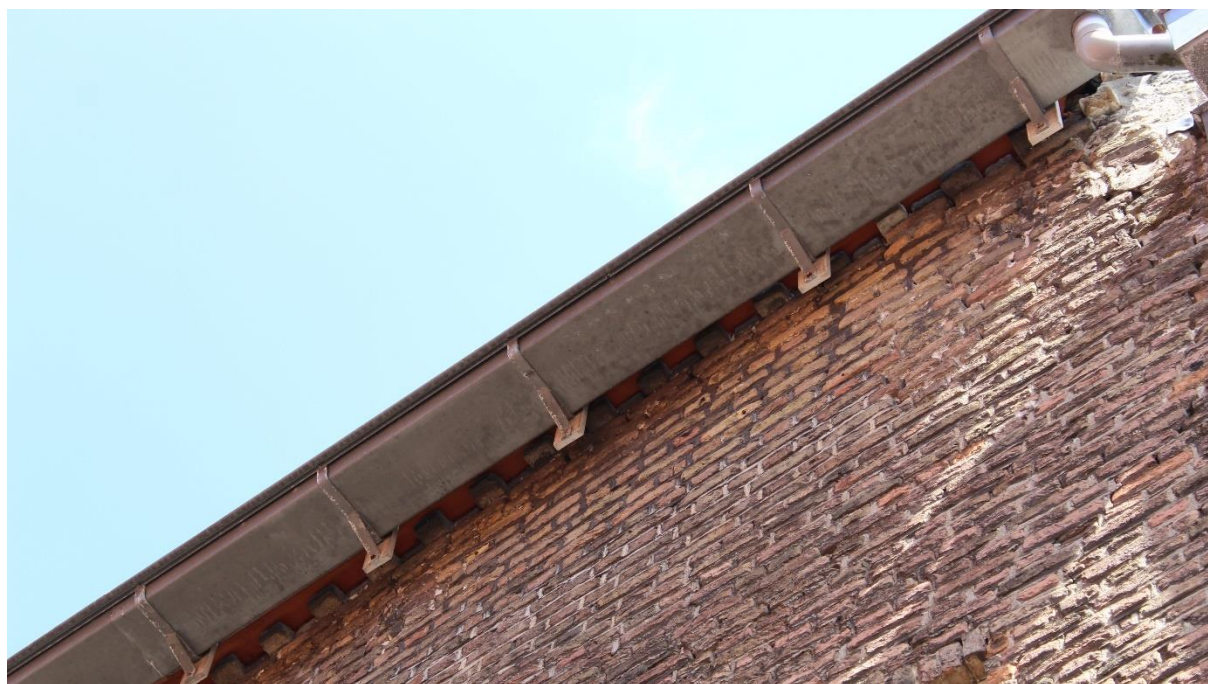
*Figuur 25: Het restant van de bloktandlijst onder de goot.*

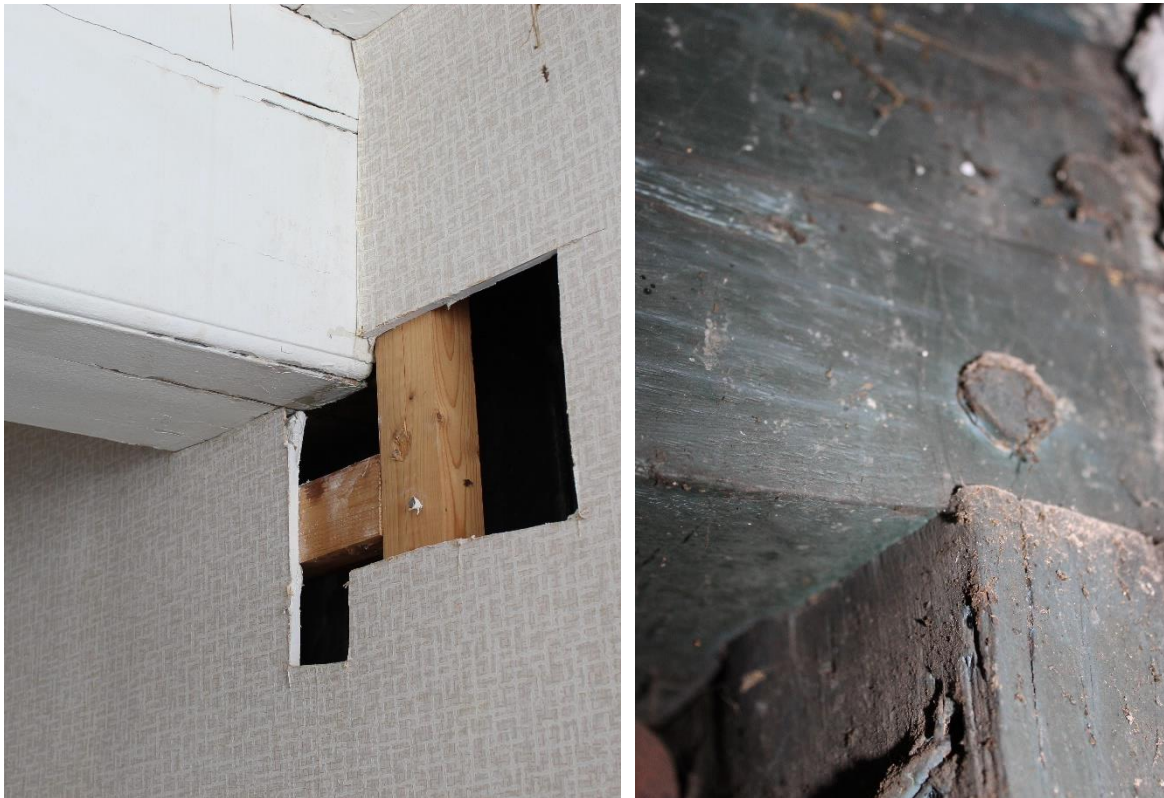
*Figuur 29: Kijkgat in de gipsen voorzetwand. Rechts de muurstijl en moerbalk die achter de wand aanwezig zijn.*

Door het lichten van enkele plafondplaten kon worden waargenomen dat de verdiepingsbalklaag een samengestelde balklaag betreft die onderdeel heeft uitgemaakt van een houtskelet. Vanwege de beperkte bereikbaar van de balklaag konden geen maten worden genomen. Van het verdiepingshoutskelet zijn alleen omtimmerde moerbalken zichtbaar. Achter de voorzetwanden zijn de muurstijlen aanwezig.

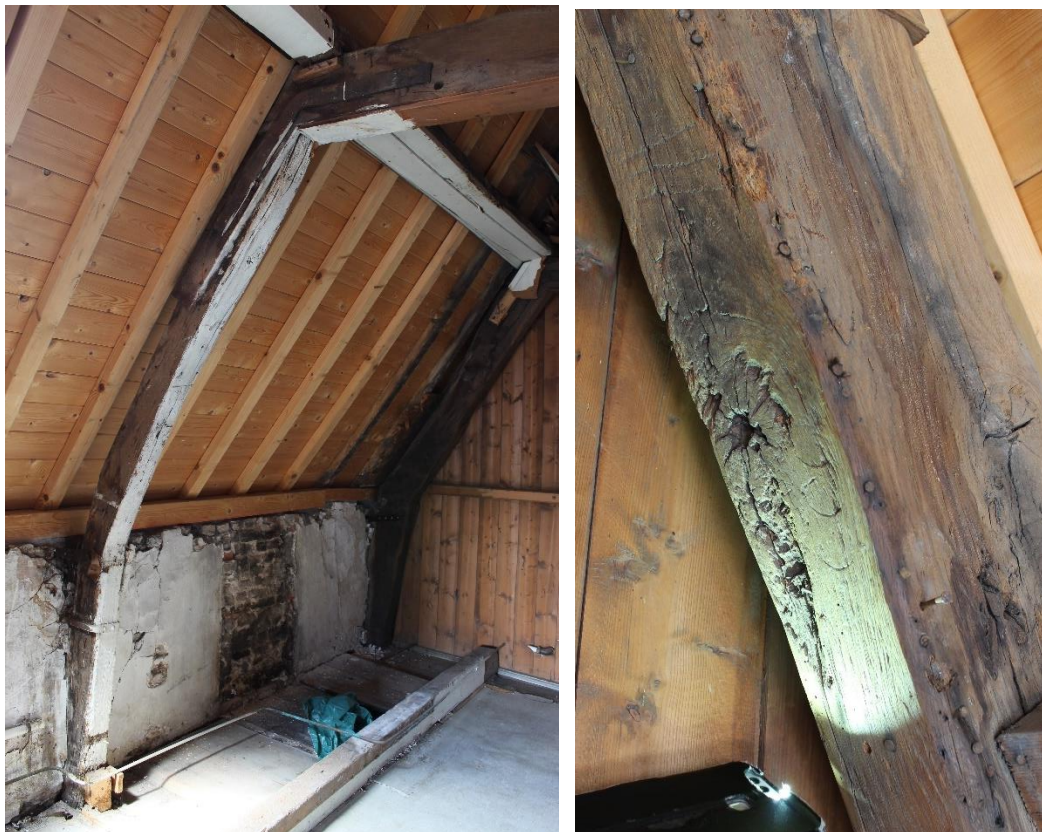
*Figuur 30: Eén van de spantbenen en het gehakte merk 3.*

De kapconstructie wordt gevormd door drie eikenhouten dekbalkjukkan met blokkeels, gekromde spantbenen en een nokstijl. De korbels zijn alle verwijderd toen de zolder voor bewoning geschikt werd gemaakt. Over de dekbalk bevinden zich flieringen waarlangs de daksporen lopen. Voor de aansluiting van de korbels op de spantbenen zijn gesmede nagels toegepast, de overige constructie-elementen zijn met houten nagels gezekeerd. Op alle jukken zijn gehaalde en gehakte telmerken aangetroffen. Aangezien er geen logische opeenvolging is kan worden verondersteld dat de kap ooit is aangepast.

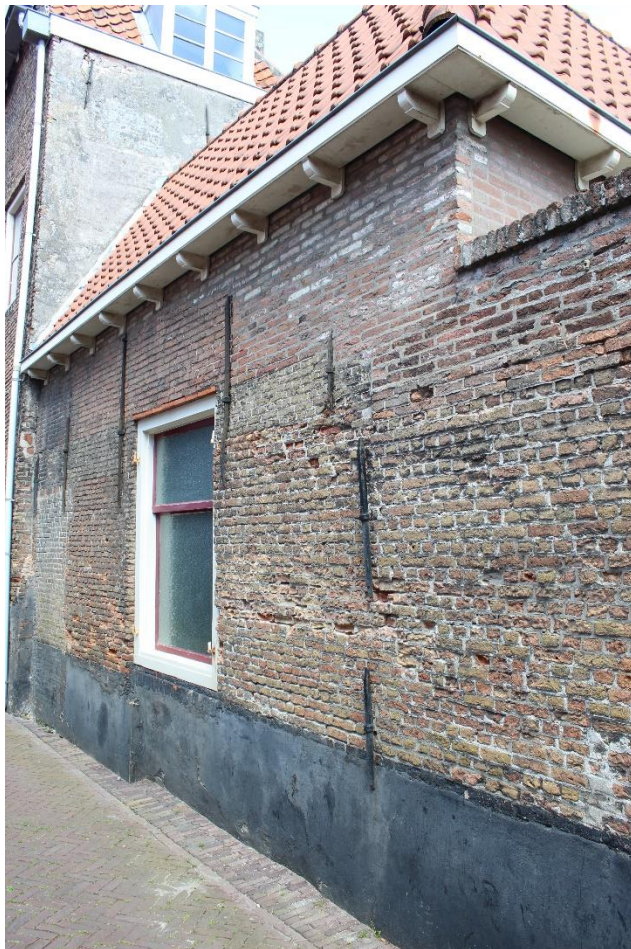
*Figuur 31: De gevel van de B1.*

De achterbouw die in 1990 tussen historisch muurwerk werd opgetrokken, heeft buiten dit muurwerk geen zichtbare historische elementen. Het muurwerk van de gevel aan de steeg is met handvormstenen in kruisverband opgetrokken en oogt zestiende-eeuws. Er bevindt zich een dichtgezette vensteropening en rechts daarvan een fors kozijn uit de achttiende of negentiende eeuw met H-raam. Het bovenste deel van het muurwerk is, mogelijk in de achttiende eeuw, met paarse baksteen in halfsteensverband en kalk vernieuwd. In 1990 werd een deel van de bovenzijde vernieuwd. De gevel wordt afgesloten met een vernieuwde goot. De achtergevel dateert uit 1990.

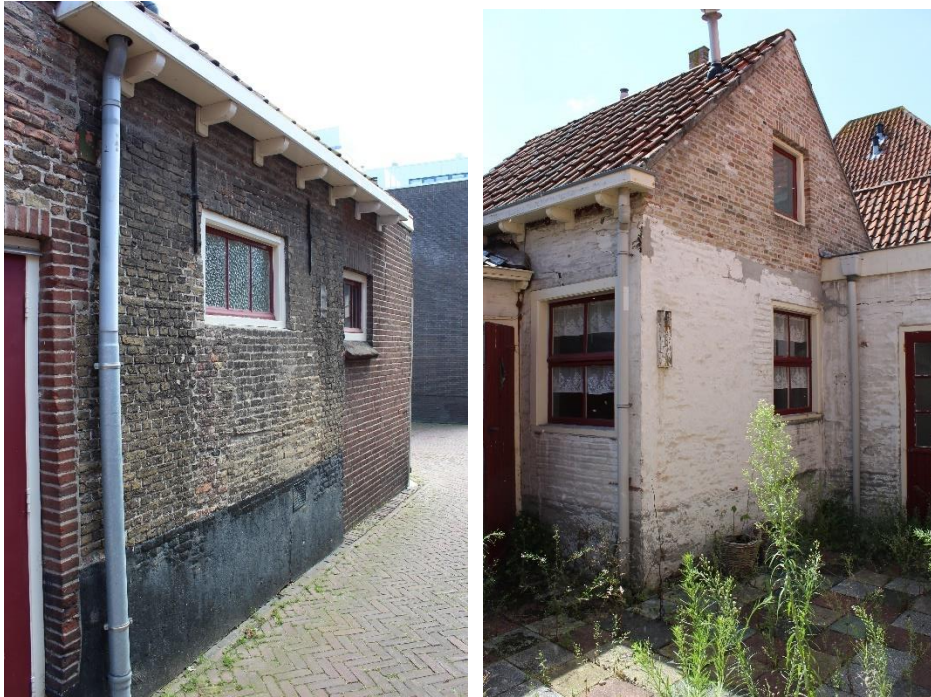
Figuur 32: Het exterieur van B2.

De keuken lijkt het restant te zijn van het achterhuis dat in 1811-1832 werd weergegeven. Het exterieur is met handvormstenen in kruisverband opgetrokken. Aan de steegzijde zijn enkele bouwsporen die erop wijzen dat de indeling enige malen is gewijzigd. De topgevel, gericht op de Poststraat, is vernieuwd. Inpandig zijn er geen zichtbare historische elementen. De zolder kon niet worden bezocht.

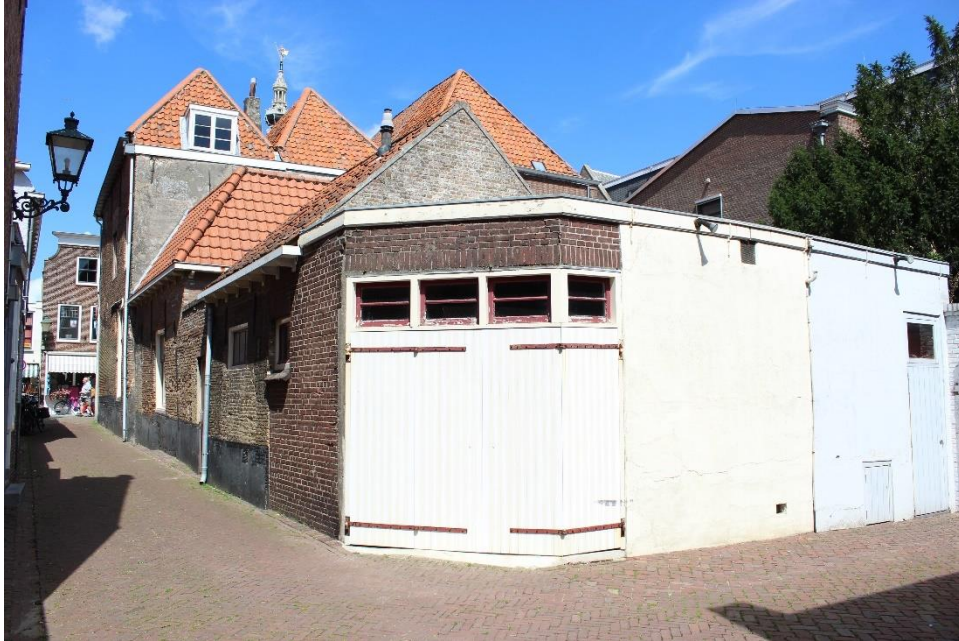
*Figuur 34: Het exterieur van B3.*

De éénlaags garage is met machinale bakstenen opgetrokken en deels voorzien van een gewitte pleisterlaag. Naar het zich laat aanzien is de entree van de garage oorspronkelijk. Inpandig zijn zichtbare historische elementen. De ruimte is zowel van buiten als vanuit B2 ontsloten.
